## **Erstellung von Musterflächen zur Entwicklung eines Konservierungskonzeptes zur Konservierung der Wandmalereien in der St. Katharinenkirche in Arnau/ Marjino**

Im Jahr 2007 wurden die Restauratorinnen Silke Heinemann und Jutta Kalff von dem Kuratorium Arnau e.V. beauftragt, Musterflächen zur Entwicklung eines Konservierungskonzeptes zur Konservierung der Heilsspiegelmalereien zu erstellen.

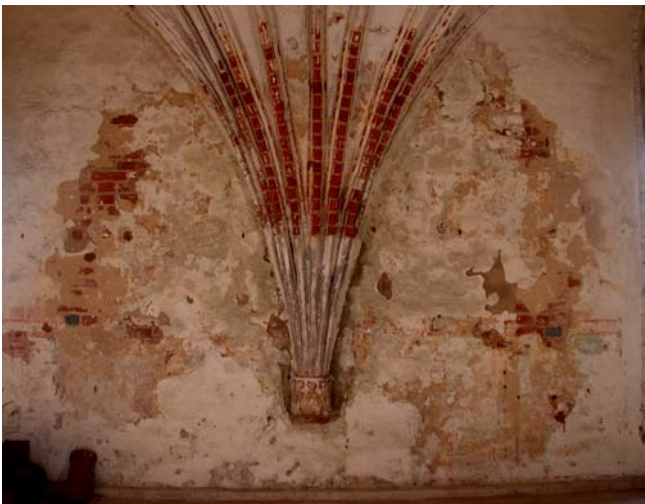
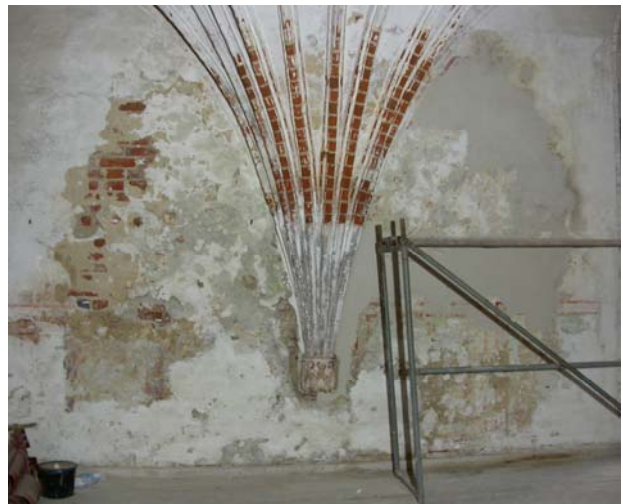
Langhaus/ Südwand, Wandbereich zwischen dem 1. und 2. Joch. Links: Zustand der Wandfläche 2006. Rechts: Zustand der Wandflächen 2007 nach der Konservierung im westlichen Bereich (rechts).

Bei der Musterfläche im mittleren Joch der Südwand wurden folgende konservatorische Maßnahmen durchgeführt:

- Mechanische Abnahme von salzbelasteten Putzergänzungen sowie der schadhafte Gipskittungen im Sinne einer Salzverminderung.
- Mechanische Abnahme von Salzausblühungen im Bereich der Wandmalereien.
- Hinterfüllung von Hohlstellen im Bereich des bauzeitlichen Putzes mit einem Injektionsmörtel auf der Basis von dispergiertem Weißkalkhydrat zur Sicherung und Stabilisierung des Malereibestandes.
- Ausführung von Randanböschungen zur Sicherung desolater Putzfragmente mit einem Kalkmörtel.

- Ausführung von Putzergänzungen und Kittungen im Bereich von Fehlstellen mit einem Kalkmörtel.
- Applikation einer mehrlagigen Kalktünche, um eine einheitliche Architekturoberfläche herzustellen.

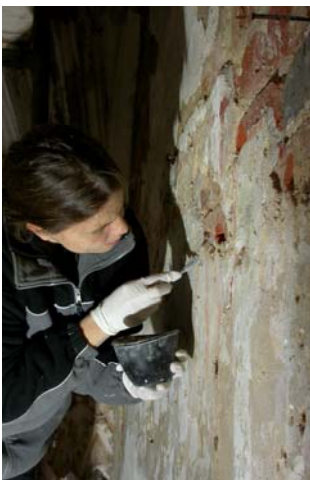
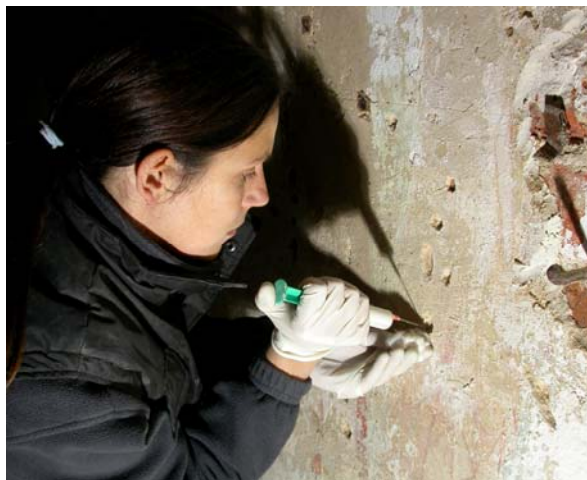
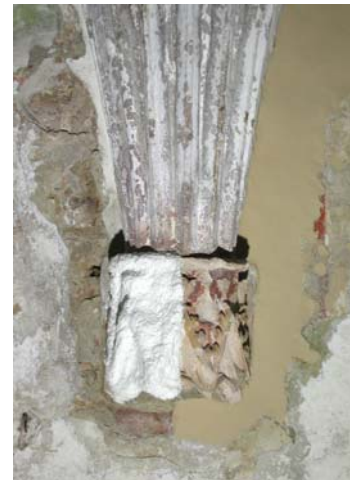
Arbeitsfotos zur konservatorischen Maßnahme. Links: Randanböschung mit Kalkmörtel zur Sicherung ablösender Putzfragmente. Mitte: Hinterfüllung von Putzhohlstellen mit einem Injektionsmörtel auf der Basis von dispergiertem Weißkalkhydrat. Rechts: stark Salzbelasteter Konsolstein mit einer applizierten Salzverminderungskompressen. Im rechten Wandbereich wurden Salzbelastete Putzergänzungen entfernt und die Fehlstellen mit einem Kalkmörtel geschlossen, um die angrenzenden bauzeitlichen Putzbereiche zu sichern und im Sinne eines Opferputzes eine einheitliche poröse Architekturoberfläche wiederherzustellen.

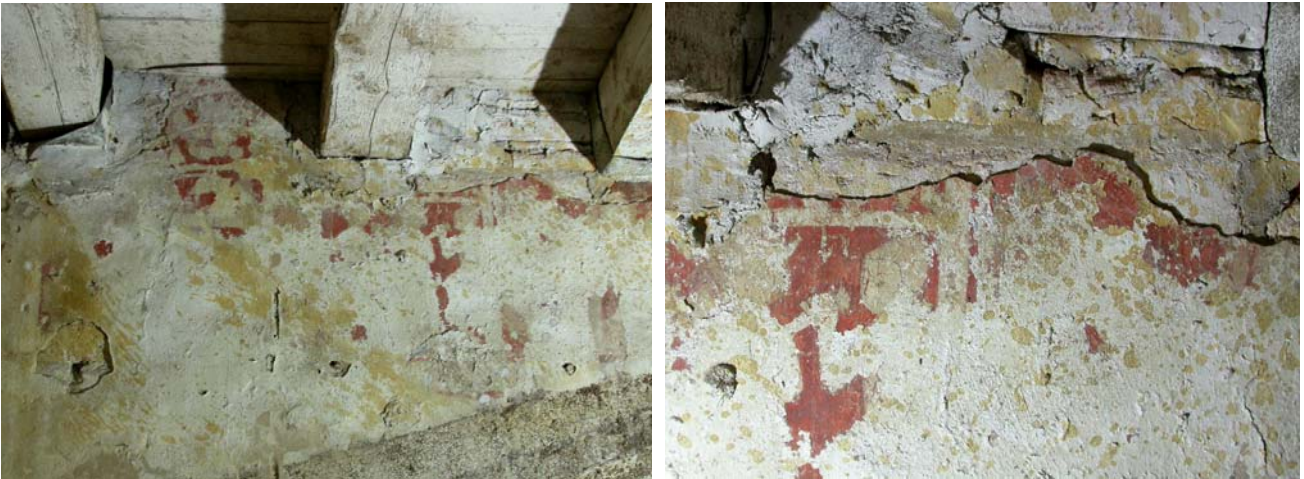
Langhaus/ Nordwand, westliches Joch, Wandbereich unterhalb der eingezogenen Zwischendecke. Links: Zustand eines gut erhaltenen Malereifragmentes des Heilsspiegelzyklus 2007. Rechts: Detailaufnahme. Zu sehen sind stark ablösende Randbereiche. Dieser Malereibereich ist substanziiell gefährdet, da der Putz teilweise keinen Kontakt zum Mauerwerk aufweist.

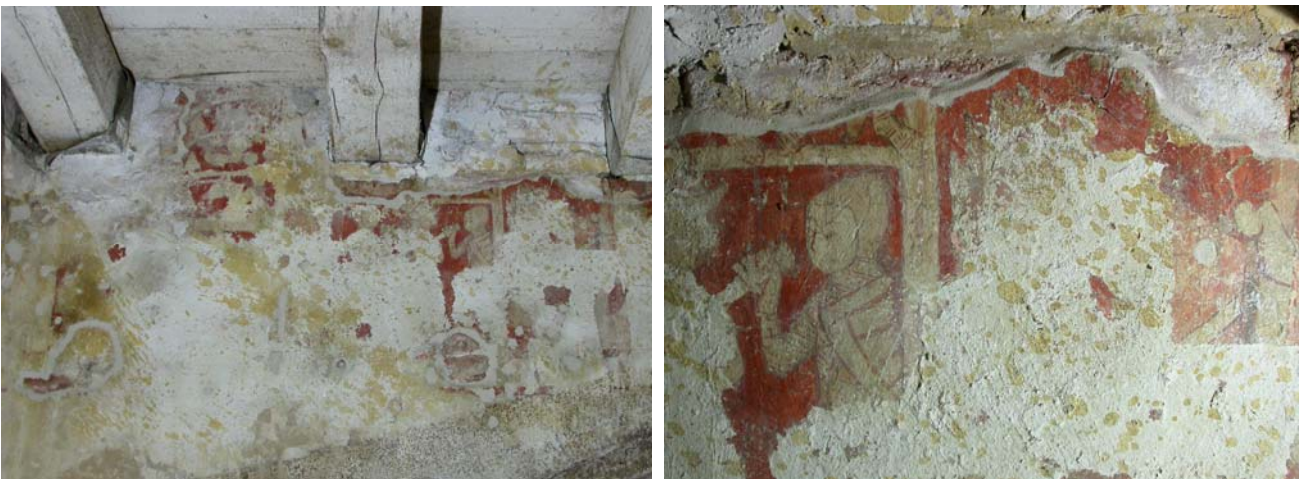
Langhaus/ Nordwand, westliches Joch, Wandbereich unterhalb der eingezogenen Zwischendecke. Links: Zustand nach der konservatorischen Notsicherungsmaßnahmen zur Sicherung des Malereifragmentes. Rechts: Detailaufnahme. Zu sehen ist eine Randanböschung mit Kalkmörtel und eine Freilegungsprobe im Malereibereich. Durch die exemplarische Freilegung konnte festgestellt werden, dass der Malereibestand in diesem Bereich einen sehr gut erhaltenen Zustand aufweist und die künstlerische Qualität des Heilsspiegelzyklus sehr gut ablesbar ist.

Zusätzlich wurden an stark gefährdeten Bereichen des Heilspiegelzyklus, bei denen die Malschicht der Heilsspiegeldarstellungen noch gut ablesbar war, konservatorische Notsicherungen zur Sicherung des Malereibestandes durchgeführt. Bei den konservatorisch notwendigen Sicherungsmaßnahmen handelte es sich um Randsicherungen ablösender Putzbereiche mit Kalkmörtel und Hinterfüllung von Putzhohlstellen, um weitere Substanzverluste bis zum Beginn der geplanten Konservierung des Innenraumes zu vermeiden.

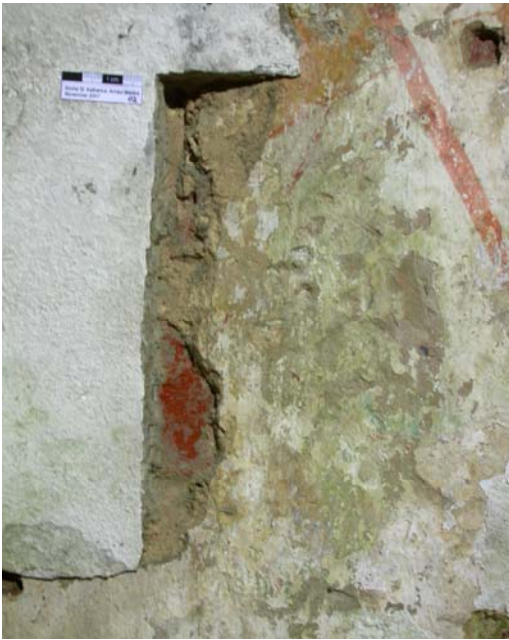
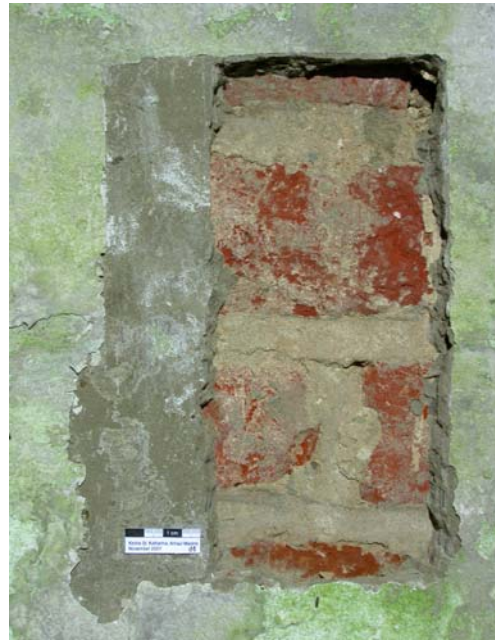
Langhaus/ Nordwand, Wandbereich oberhalb der eingezogenen Zwischendecke.  
Links: exemplarische Abnahme des Zementputzes, der teilweise auf dem Heilspiegelzyklus liegt. Die Freilegung zeigt, dass die Heilspiegelmalerei nicht flächig unter der Zementputzergänzung erhalten ist.  
Rechts: exemplarische Abnahme des Zementputzes zur Beurteilung zum Umfang der überlieferten Heilsspiegelmalereien. Unter dem Zementputz von 1951 war in diesem Bereich kein Malereibestand mehr vorhanden.

Im Rahmen der konservatorischen Maßnahmen an den Wandflächen im Innenraum der Kirche erfolgten exemplarische Freilegungen im Bereich des großflächigen Zementputzes an der Nordwand, um den Umfang und den Erhaltungszustand des unter dem Zementputz evtl. vorhandenen Malereibestandes zu beurteilen. Des Weiteren sollte durch exemplarische Freilegungsproben im Bereich der aufliegenden Kalktünche und der Zementputzergänzungen ermittelt werden, inwieweit eine zerstörungsfreie Freilegung der Heilsspiegelmalereien möglich ist.
