## **Разработка плана консервации фресок в церкви Св. Екатерины в Марьино при помощи образцовых / пробных участков.**

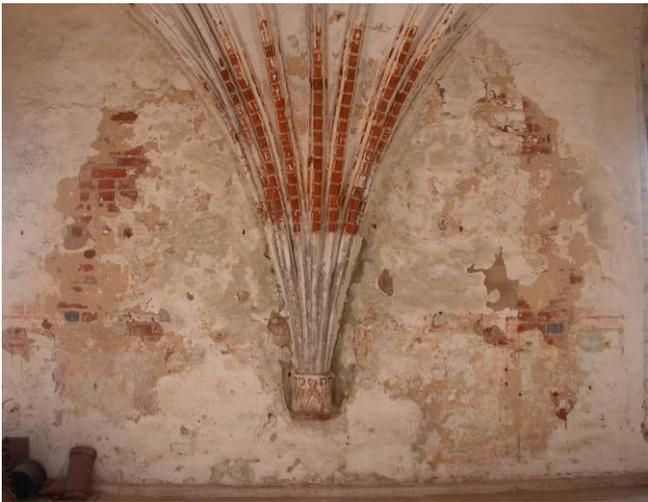
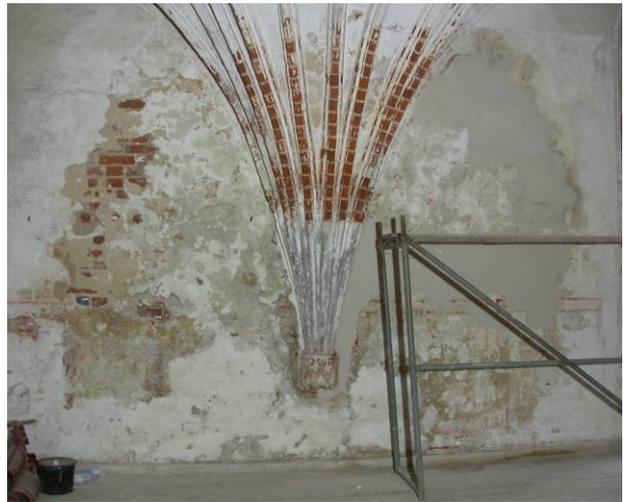
**Продольный неф/ южная стена, участок между 1. и 2. пролетом.**

Слева: состояние стены в 2006.

Справа: состояние стены в 2007 после консервации в западном участке (справа).

На образцовых участках среднего пролета южной стены были проведены следующие меры консервации:

- механическое удаление насыщенной солью лепки а также поврежденной гипсовой шпаклевки с целью удаления соли.
- механическое удаление выступлений соли в области настенной живописи.
- заполнение пустот внутри штукатурки со времен строительства путем впрыскивания раствора на основе диспергированной белой гидроокиси кальция (dispergierter Weißkalkhydrat) для стабилизации состава живописи.
- края фрагментов штукатурки находящейся в очень плохом состоянии были стабилизированы при помощи известкового раствора.
- наполнение пропусков/дефектов в штукатурке и в шпаклевке известковым раствором.
- наложение многочисленных слоев известковой краски, чтобы восстановить ровную поверхность..

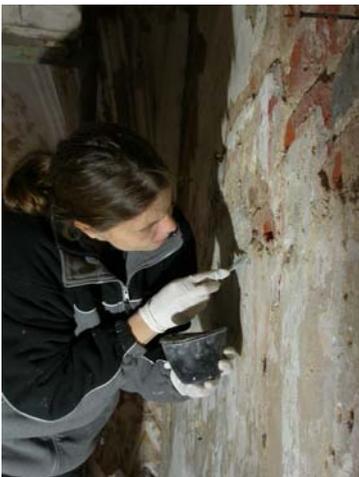
**Фотографии работ при консервации.**

Слева: стабилизация краев штукатурки при помощи известкового раствора.

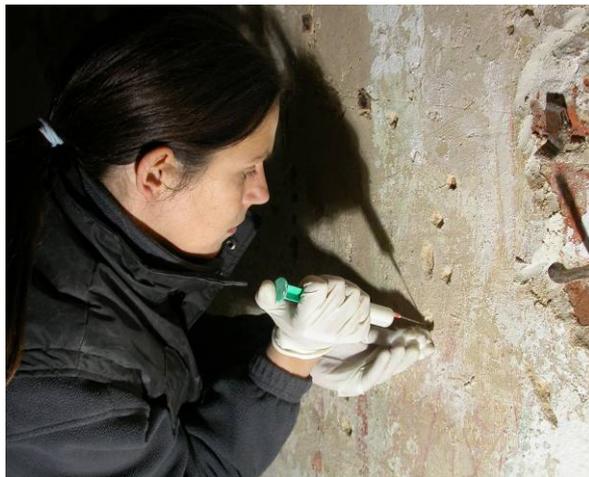
Середина: заполнение пустот внутри штукатурки путем впрыскивания строительного раствора на основе диспергированной белой гидроокиси кальция.

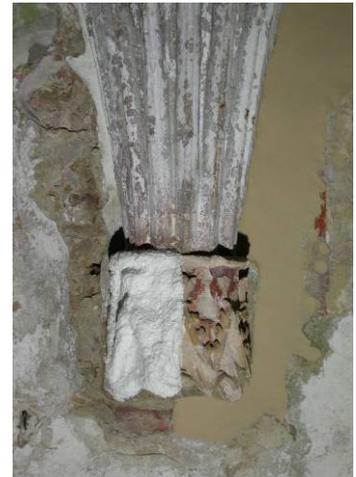
Справа: сильно насыщенный солью консольный камень с примененным компрессом для удаления соли. Насыщенная солью штукатурка в правой области стены была удалена и дефекты/пропуски были наполнены известковым раствором, чтобы сохранить штукатурку относящуюся к времени строительства и восстановить единую пористую поверхность.

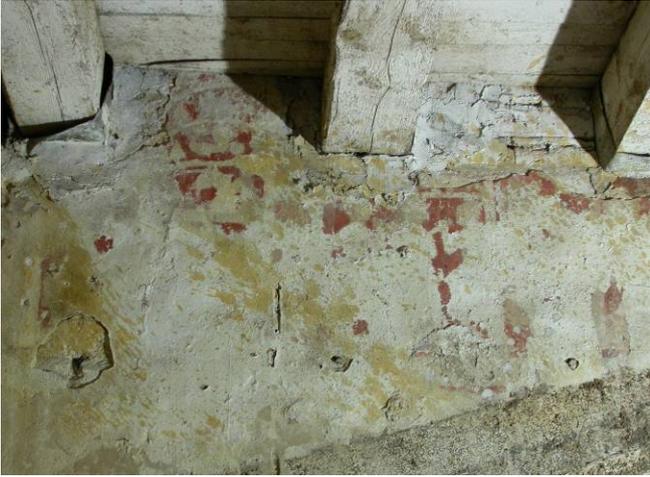
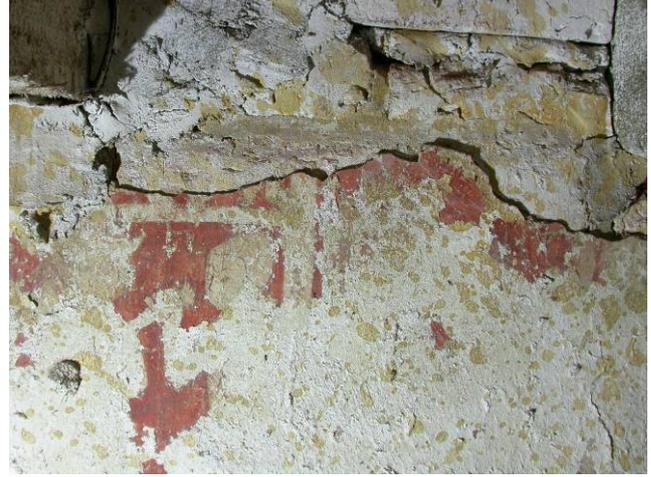
**Продольный неф/ северная стена, западный пролет, область под перекрытием между этажами.**

Слева: состояние хорошо сохранившегося фрагмента живописи цикла „зеркало спасения“ в 2007.

Справа: увеличенная фотография. Здесь видны отрывающиеся с края участки живописи. Эта область находится под угрозой, так как штукатурка на которой находится фреска частично не имеет никакого контакта с кладкой.

На участках цикла „зеркало спасения“, где еще хорошо видные изображения находились под угрозой были проведены дополнительные меры консервации необходимые для сохранения состава живописи. При этом речь идет о стабилизации краев отделяющихся фрагментов штукатурки при помощи известкового раствора и заполнение пустот, во избежании дальнейших потерь субстанции до начала запланированной консервации помещения.

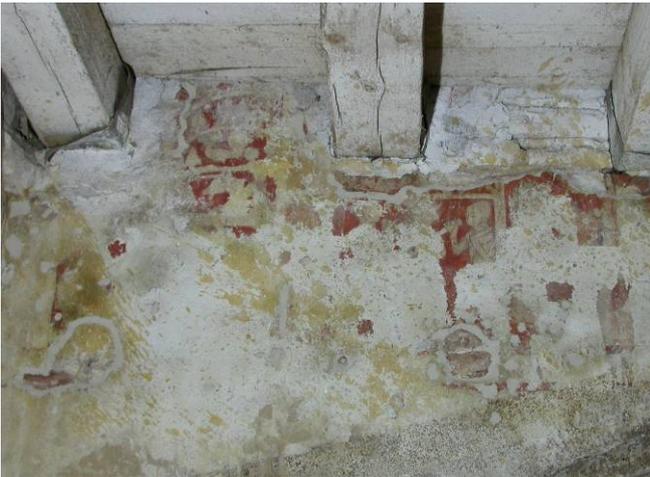
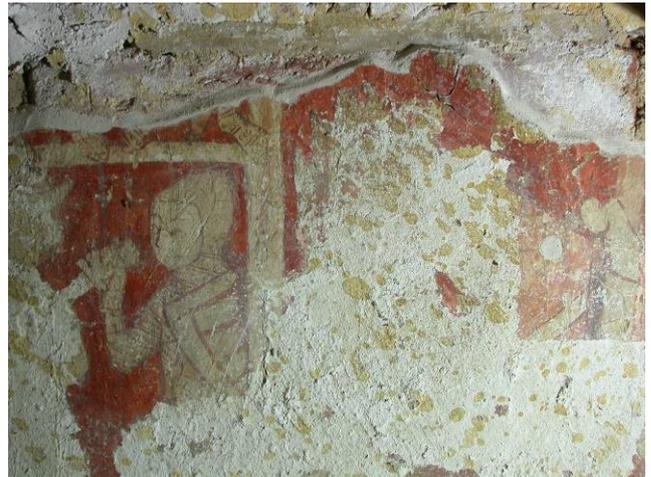
**Продольный неф/ северная стена, западный пролет, область под перекрытием между этажами.**

Слева: состояние стены после проведения необходимых мер консервации для сохранения состава живописи. Справа: увеличенная фотография. Стабилизация краев при помощи известкового раствора и участок освобожденный от штукатурки. Этот освобожденный участок показывает, что состав живописи в этой области сохранился в очень хорошем состоянии.

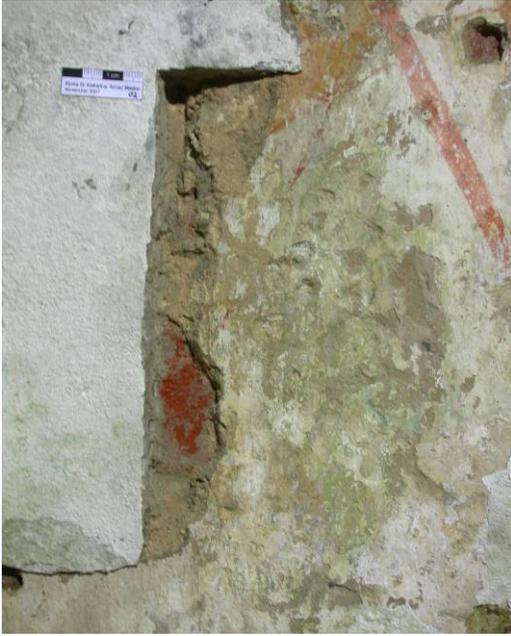
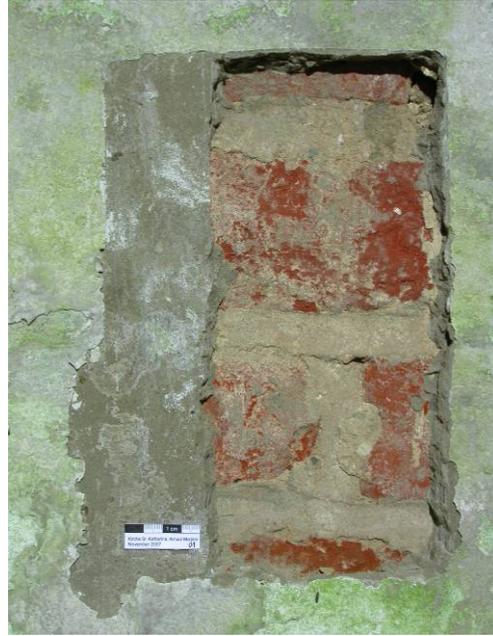
**Продольный неф/ северная стена, западный пролет, область над перекрытием между этажами.**

Слева: пробное освобождение от цементной штукатурки, которая частично наложена на цикл „зеркало спасения“. Освобождение показывает, что цикл „зеркало спасения“ не полностью сохранен под цементной штукатуркой. Справа: пробное освобождение от цементной штукатурки для оценки объема сохранившихся фресок цикла „зеркало спасения“. Под цементной штукатуркой 1951 в этой области больше фресок не нашлось.

В рамках консервации поверхности стен в помещении церкви была удалена цементная штукатурка на избранных обширных участках северной стены в качестве образцов, чтобы оценить объем и степень сохранности фресок, которые возможно находятся под цементной штукатуркой. Далее реставраторы установили в какой мере возможно освобождение цикла „зеркало спасения“ без разрушений в области, где эта фреска была покрыта известковой краской и цементной штукатуркой.
